Compendium des activités de surveillance de lieux d'immersion en mer en 2001

**Programme d'immersion en mer
Direction du milieu marin
Direction générale de la prévention de la pollution par des toxiques
Service de la protection de l'environnement
Environnement Canada**

Décembre 2002

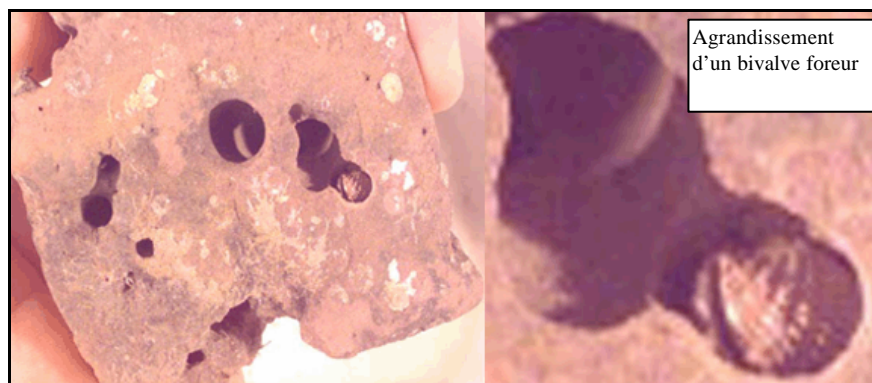
Les échantillons instantanés du fond marin indiquaient une grande variété de sédiments allant des sédiments fins dans les eaux plus profondes au gravier, galets et blocs rocheux. De larges morceaux de roche-mère ont été observés dans les images de transects filmés par vidéo à travers le lieu d'immersion. Sur certains morceaux, on note des trous forés dans la roche par une espèce de bivalve perforant trouvée sur le lieu d'immersion (figure 5). Dans l'Atlantique Canada, ces bivalves ne se trouvent que dans la baie de Fundy et à proximité de l'île du Prince-Édouard où ils habitent la roche tendre de mudstone/grès.

Figure 5. Échantillon de roches de grès recueillis à la Station 30, montrant des organismes perforants dans la roche
